88-18 肌の屈曲と詰び

88-19 ベンキの張り替え

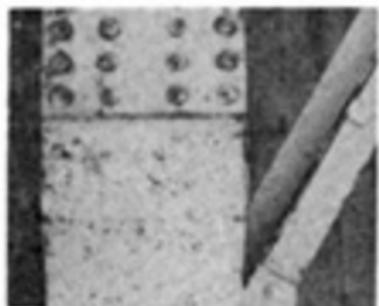
写真上はスプライスプレートとリベットの接触部がよく詰びている。同一金型でも加成の異なる部分が接触すると腐食する例。

写真下は筋物の折接部の詰び、筋張のためにそこの軸端が強度を失ったためにおきた現象。

以上は指摘した例だが、要するに同じ鋼でも目的的にはすべて加成が違うので電解質の選択がそこにあれば、当然腐食が流れて詰ることになる。

リベットや筋張のみならず、内部应力によって局部的に軸端が変っても急速に詰びる。

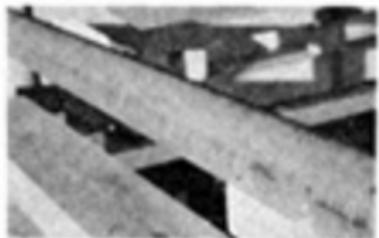
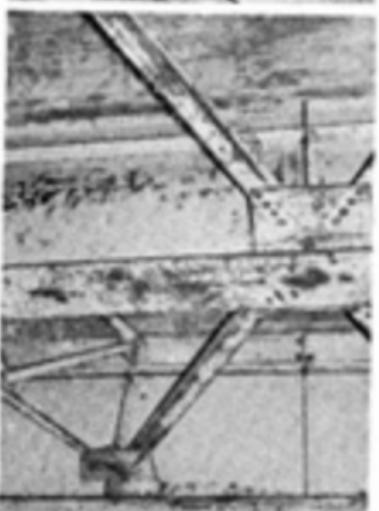
日本人は「タタミと女房は……」でタタミとの差替えは毎日正月だとモドある毎にぬらないが、ベンキの張り替えにはまったく無関心である。

この写真などは建物の筋筋そのものである。

日曜大工的は自宅の軒や式小屋のベンキの張りかえをする習慣がどんどん人とわが国にも流れつつあるが、そのあたりから建築に対する精神革命が有もそうであり。そういうことを望む。
