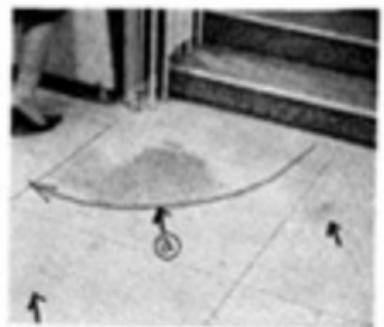
#### C6-15 摩耗跡の現場アラナーの磨耗

動線に沿って摩耗していることは既記と同様、現場アラナーは既記C6-9の内表でもわかるように、むろん性の大きい材料だが、それでもおかのずから限界のあることを示す。

現場アラナーの表面のやっかいなことは日々の各所で述べた通りで、雨を降ら使い方とはいいがたい。

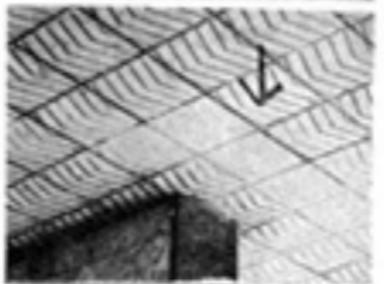
#### C6-16 床クリンカータイルの磨耗

既往切の間から約6mぐらい離れたところを中心にしてタイルの摩耗大。既記二者と同様

クリンカータイ  
ルは一般にむろん  
性を生な長いとす  
るものだが、ある  
程の強器タイルよ  
うへりやすい。

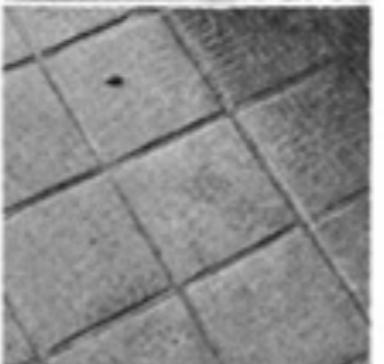
#### C6-17 破のコンコースのクリンカータイルの磨耗

洗浄機械の所の狭さは2~2.5mm程度、コンコースの  
柱の間距約45mm内はほとんど摩耗なし。

（KDDの右上）N  
Qのように柱があ  
る。（Q）

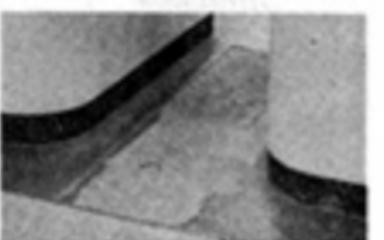
#### C6-18 滴孔口の床の磨耗

a) 入道石研削  
しき河底のようにすりへっている。

一日中、人が頻く滴孔口などは、とても入道石研削し  
ぐらいで落つつくものではない。瓦頭などは人の走る所  
はすりへって穴のようにへこんでいる。
