C6－1 古い建物の場合

C6－2 階段の型例

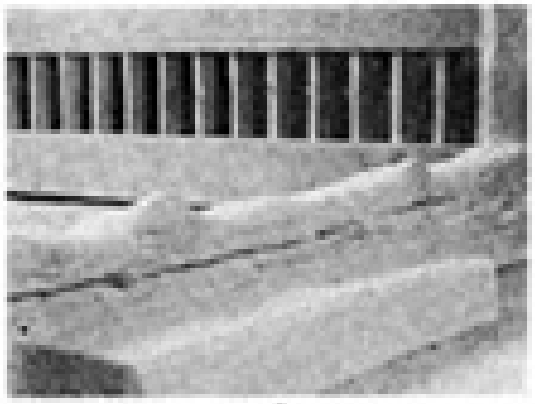
a）法隆寺南大門。二体のにせき人の間に横たわる梁である。これの時代の名称は知らないが、建立当時のものであるならば歴史に名を残した人もそうでない人も手垢汚れの引きにわたってこの上を通ったわけで感慨つ尊厳に歴史の証言をきく思いがする。

b）これも法隆寺、金堂の後開廊と称し、床は瓦であちその銘摩瓦の使方さに驚く。もっともこれも創建当時のものかどうか不勉強で知らないが、もしそうだとすれば、今の一流メーカーのクリンカータイルも脱帽である。

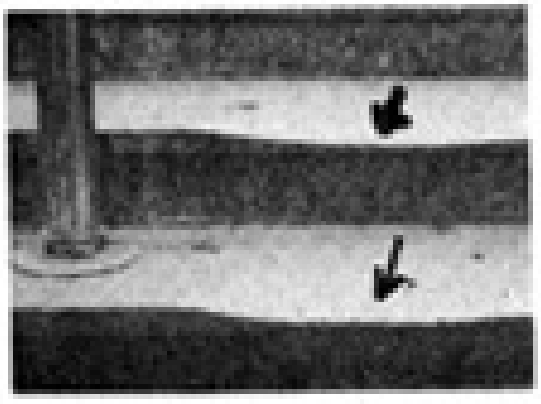
（a－1）

a）C6－1図は人通りのとくに激しい商店の階段。幅の広い階段だが（a－2）図のように手摺近いに手摺から50cmくらい離れた所を中心に約30cm幅が極端にすりへっている。

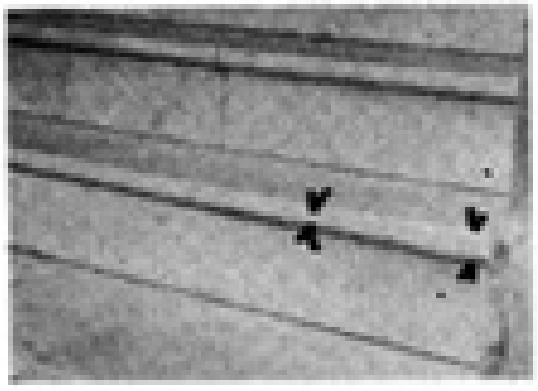
b）は大阪石（西田邸）階段の踏板のすりへり人通りはそう多いで西はないが大正時代の建物。

すりへりは仕方がないが、縁上げ廊下とる3段の板からなり、この幅広い板にクラックー つ入っていないのは驚異に値する。当時名を売った職人の建物ではあるが、材料の所様、工法の入念さ、ともに先人の執念といったものを感じる。
